## **Az építészeti elemzések jelentősége a műemlék-kutatásban - a biatorbágyi Sándor-Metternich-kastély példája**

**Fekete J. Csaba – Gyetvainé Balogh Ágnes**

BME Építészettörténeti és Műemléki Tanszék, Budapest

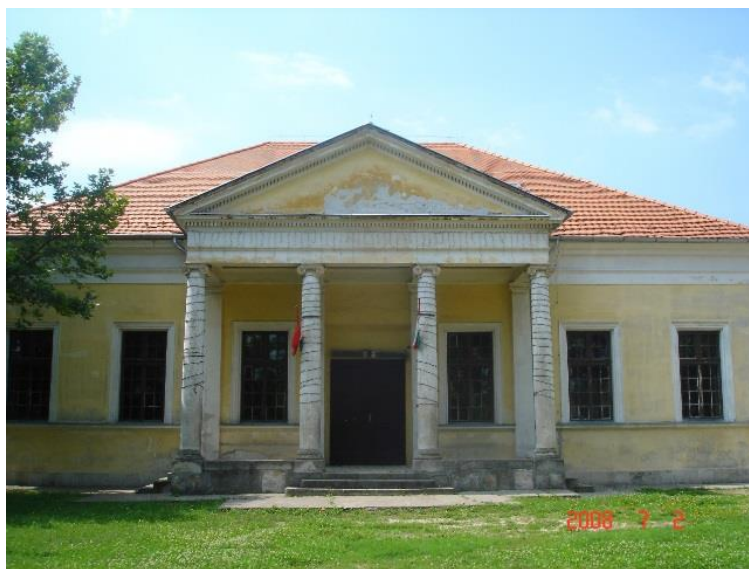
1. kép. Biatorbágy, volt Sándor-Metternich-kastély, főépület és fogadóudvari portikusza (a szerzők felvétele)

A mai biatorbágyi (Pest megye) Sándor-Metternich-kastély a klasszicista kastélyépítészet jellegzetes, látványos emléke. (1. kép) A XIX. század harmadik évtizedére tehető építése, amikor gróf Sándor Vince egy korábbi kastély vagy kúria helyén felépítette összetett alaprajzú kastélyát. Az egykori biai Sándor-kastély építéstörténetének vizsgálatához a korábban az épület helyén álló épület(ek)re vonatkozó források áttekintéséből kell kiindulni (1).

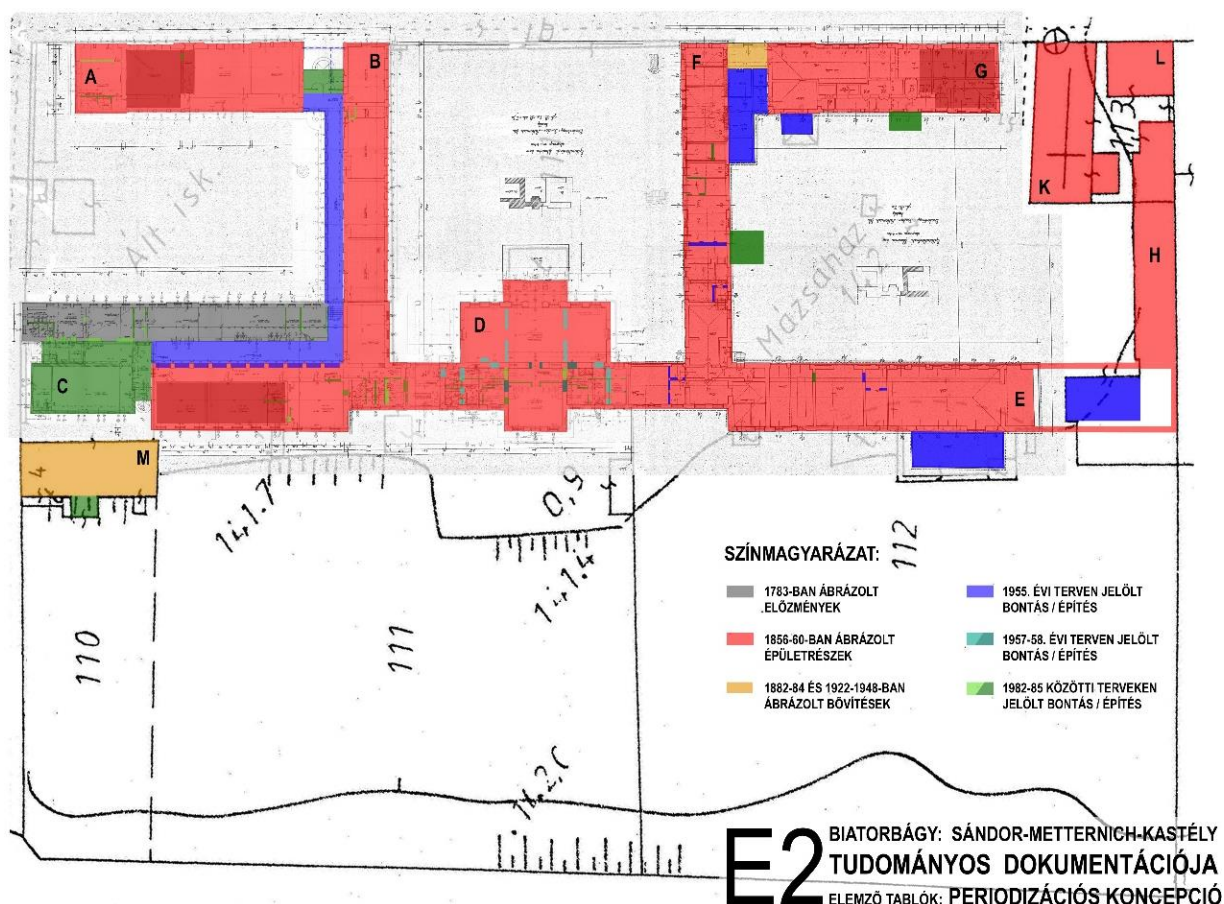
2. kép. Bátorbágy: Sándor-Metternich-kastély. Elemző tabló. Periodizációs koncepció. Forrás: Fekete – Gy. Balogh 2008.

A térképek és írásos források alapján, tehát még nem sikerült az egykori Promberger-kúriának a helyét, a korábbi „Sándor-kastélyt” egyértelműen azonosítani. Feltételezhető azonban, hogy az épület a mai kastély épületegyüttesének északi részén, az „A” és „C”-szárnyakban, illetve az azok alatti pincékben található meg. (2. kép)

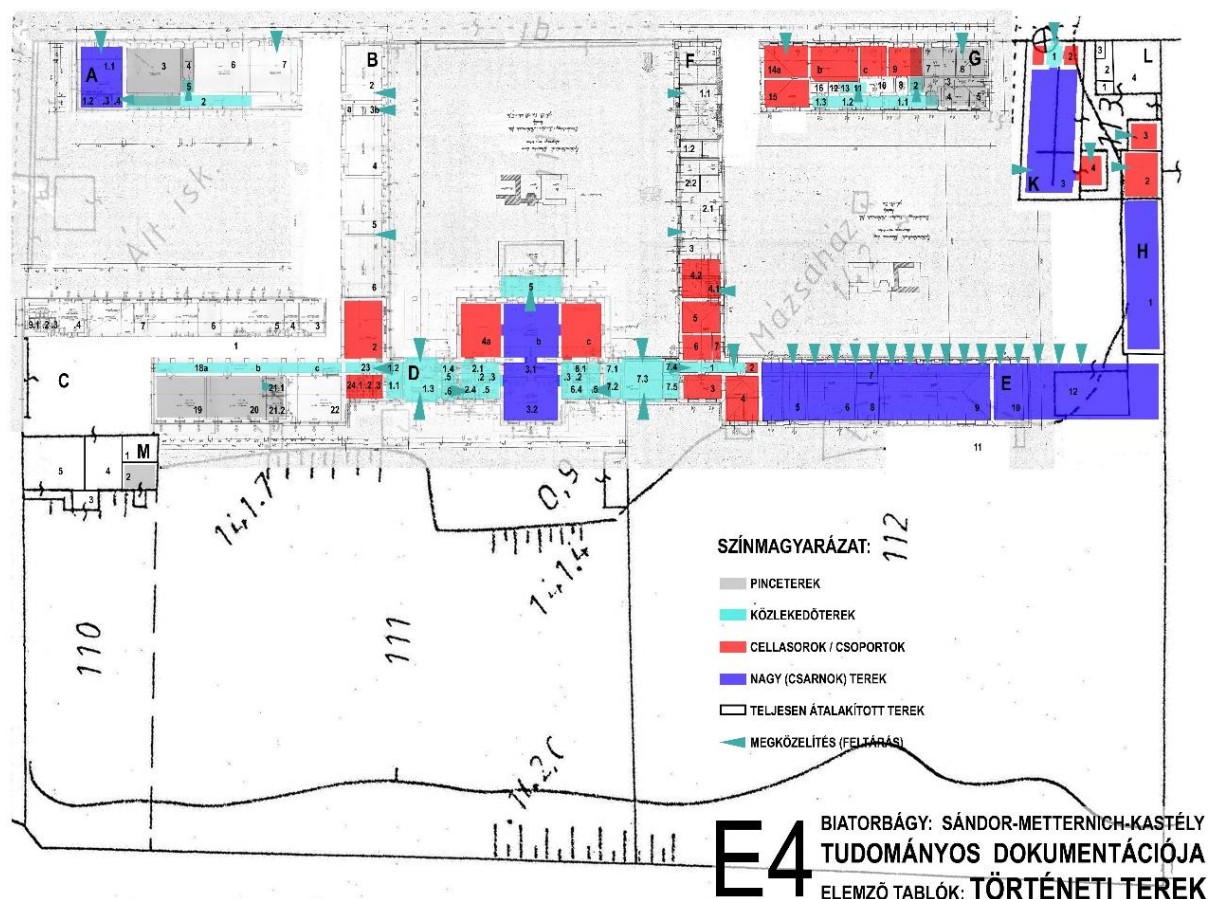
3. kép. Bátorbágy: Sándor-Metternich-kastély. Elemző tabló. Történeti terek. Forrás: Fekete – Gy. Balogh 2008

Ennek a reprezentatív fő épületrésznek korabeli belső kialakítása máig feltáratlan, de az 1955–56 utáni teljes átalakítást megelőző történeti állapot jól rekonstruálható. (3. kép)

Eszerint a fő tömeg hat helyiséget foglalt magában. Ezek közül egy-egy az épület axisában egymáshoz kapcsolódott, egyik a fogadódudvarra néző portikusz mögött, másik a kerti középrizalitban helyezkedett el. Eredeti funkciójuk nem ismert, de a XIX. század első felében ilyen diszpozíciójú termek elsősorban ebédlő, illetve fogadó-, esetleg társalkodóterem (szalon) lehettek. Ritkábban könyvtár is helyet kaphatott ilyen központi fekvésű reprezentatív teremben. (Ld. Bajna, Dég, Fót, Gyömrő stb. kastélyait a korszakban) E központi fekvésű két terem mindkét oldalához – egy-egy haránttengelyben – kapcsolt, de egymásból is átjárható kisebb terem egészítette ki. Az udvari oldalon mindkettő lakószoba lehetett (nappali, vagy hálószoba), míg a kerti oldalon feltehetően mindkettő előszoba szerepét töltötte be, mivel közvetlenül ezekbe nyílt átjárás a két oldalon elhelyezkedő kocsibehajtó kapualjakból. A kocsibehajtók építészeti kialakítása történeti, illetve korabeli formájában merőben eltért a mai állapottól. Eredetileg mindkét kaputengelyhez egy-egy háromhajós, négy-négy pillérrel tagolt csarnoktér tartozott, amelynek szélesebb középső szakaszába a boltíves kapunyíláson át gördülhetett be a kocsi. Ennek két oldalán egy-egy egyaxisos térszakasz következett, ahová ki lehetett szállni a kocsiból. Egy 1956-ból származó fényképfelvétel (15) tanúsága szerint a négy karcsú pillér széken állt, s olyan gerendázattal gyámolított és profilozott párkányokkal hangsúlyozott sík födémet hordott, mint amilyen az udvari portikusz máig fennmaradt kialakítása, vagy mint amilyen fragmentumai láthatók ma is a D7.4–5. sz. helyiségekben. Ez a pillérekkel tagolt kocsibehajtó csarnoktér a korszakban nem állt párhuzam nélkül (Nagyláng, Pest: Egyetem utcai Károlyi-palota, Acsád, Fót stb.), annak ellenére, hogy fénykorát a XVIII. század reprezentatív kastélytereiben élte (Szécseny, Süttör, Surány, Gács, Gyülevíz, Bajna (!), Gödöllő, Keszthely, Bükkösd, Hőgyész stb.)

Mindkét kocsibehajtó csarnokból közvetlen átjárás nyílt az északi, illetve a déli egytraktusos oldalszárnyakba („B” és „F” szárny), amelyek a főépület előtti fogadódudvart két oldalon határolták. Utcai homlokzatukat – az udvar tér felőli lezárásaként – a ma is látható kőbálványos kerítés köthette össze, amelyen kétoldalt korábban egy-egy kapu nyílt. Az oldalszárnyak eredeti rendeltetése, sőt korabeli funkciója sem ismert, de feltűnő, hogy a helyiségsorhoz nem kapcsolódott sem oldalfolyosó, sem tornác. Az ilyen, és ehhez hasonló egytraktusos oldalszárnyak kiszolgáló funkciója ismert a korszakból, illetve a XVIII. századból. Ha személyzeti szállásul szolgál az épület, jellemző, hogy saját konyhával felszerelt, háromosztatú egységek sorolásából áll, s egységenként külön bejárat nyílik a pitvarba. Ilyen külön bejáratok a biai két oldalszárnyon is megfigyelhetők voltak az 1929-ben, továbbá az 1956-ban készült archív fényképfelvételeken (16), de utóbbiakon ezek egy része már befalazva jelenik meg. Ha az épület ló- vagy más nagytestű jószág istállóját szolgálta, hosszan elnyúló, osztatlan belső tér volt szükséges, ugyanakkor a homlokzatok lakóház-szerű kialakítását is biztosították.

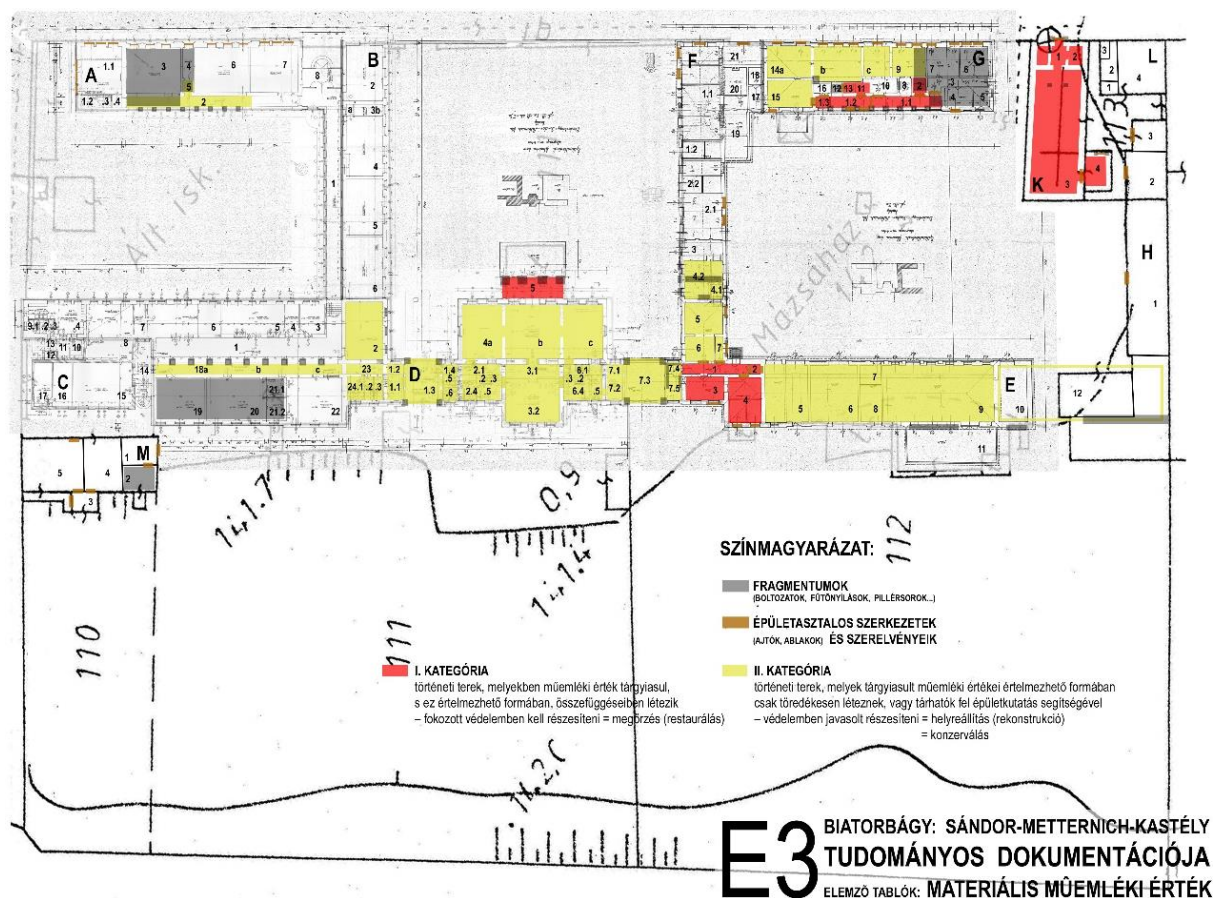
4. kép. Bátorbágy: Sándor-Metternich-kastély. Elemző tabló. Materiális műemléki értékek. Forrás: Fekete – Gy. Balogh 2008

A biai volt Sándor-Metternich-kastélyt ért XX. századi destruktív hatások látványos kifejeződése a kastély materiális műemléki értékeinek feltűnően kis száma. (3. kép) Olyan történeti terek, amelyekben a műemléki érték tárgyasul – tehát jellegzetes építészeti elem, anyag, szerkezet stb. van jelen – s ez értelmezhető formában, összefüggéseiben ma is létezik, csak a déli mellékudvar épületszárnyaiban, nagyon kis számban (alig 10%-ban) fordulnak elő. Az iskolaszárnyak történeti terei szinte teljességükben megszűntek, elpusztultak. Léteznek azonban olyan töredékek, fragmentumok, amelyek további épületkutatás segítségével alkalmassá válhatnak történeti terek és tárgyasult műemléki értékek helyreállítására.

A történeti terek és a fragmentumok vonatkozásában az „A”-szárnyon a tornác és a pince térkapcsolata maradt meg, és több homlokzati nyílászáró, ablak is vélhetően 1900 körüli szerkezet. A „C”-szárny tornác és pince – mint létező és felismerhető térelem – kapcsolata már elpusztult. A „D”-szárny, mint fő épületrész reprezentatív kialakításának, tehát a két kocsibehajtó-csarnoktérnek és a középső hat termének beosztásához jelenleg is elégséges fragmentum és történeti dokumentum áll rendelkezésre, amelyhez további épületkutatással újabbak tárthatók fel. Az „E”-szárny északi szakaszának négy helyisége, történeti ajtókkal, ablakokkal a legértékesebb fragmentumokat tartalmazza. Különösen értékes maradvány az „F”-szárny kétszakaszos csehsüveg boltozattal fedett terme és bejárati kialakítása. A „G”-szárnyban a tornác és pince, illetve padlás megmaradt

térkapcsolata valamint kialakítása, számos ajtó- és ablakszerkezettel, mind jelentős műemléki értéket testesít meg.
