## **Kőfaragójelek a gyulafehérvári székesegyház románkori szentélynégyzetén, déli mellékhajófalán és főszentélyén**

**Halmos Balázs – Marótyz Katalin**

BME Építészettörténeti és Műemléki Tanszék, Budapest

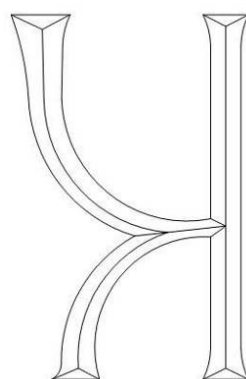
## Sz4. jel

*Előfordulása az úgynevezett gótikus szentélyen:* mind a lábazaton, a parapet alatt és felett is gyakran, az ablakokon belül is előforduló jel

*Jellemzők:* Azonos faragásmóddal, de kétféle méretben – 7 és 12 cm körüli magassággal – is előfordul, a szentélyen legnagyobb számban előforduló jel.

A félköríves szerkesztésű Sz2, Sz3 jelek néhány helyen egyértelműen elkülöníthetők, máshol az anyag erodálódása miatt csak a félkör alak vehető ki. Az Sz4-es számú, K betűhöz hasonlatos jel a leggyakoribb a felsőbb részekben is, érdekes, hogy szinte minden esetben az olvasás helyes irányához képest fejfelé fordított beépítésben láthatjuk.
