# **A hagyományos parasztház funkcionális átalakulása Hajóson**

**Juhász Nóra**

BME Építészmérnöki Kar, Budapest

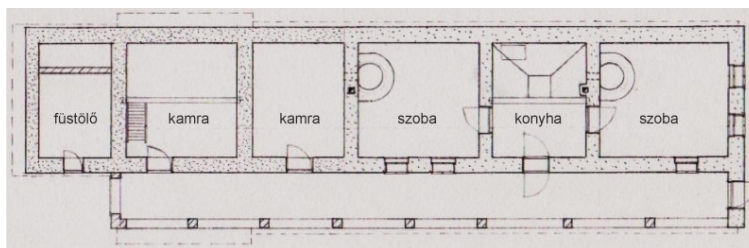
3. kép: A Mayer-ház építéskori alaprajza (saját ábra)

A házak alaprajzi kiosztása jellemzően szoba-konyha-szoba, e mögött kamrák, esetleg istálló, még ritkább esetben külön füstölő helyiség volt a ház végében. (3. és 4. kép) A tulajdonosok gazdasági aktivitása, illetve tehetősége függvényében kamrából és istállóból több is tartozhatott egy házhoz. Kisebb házak esetén a hátsó szoba elmaradhatott, ez esetben a ház kiosztása szoba-konyha/kamra volt. A vizsgált házaknál két esetben is előfordult, hogy a hosszú ház több lakást foglalt magában, ami az egyes lakások méretét eléggé lekorlátozta. A vizsgált *Szeitz-háznál* három szoba-konyha-szoba/kamra beosztású lakás követte egymást, a szegényebb *Ignéczi-ház* esetén csak szoba-konyha beosztással. (5. kép) A lakások elválasztása egyszerű válaszfallal vagy tűzvédelmileg igényesebb esetben oromfallal történt, és ez esetben az udvar is közös használatú tér volt.

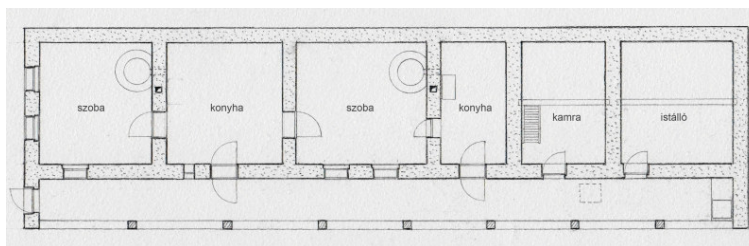
4. kép: A Huber-ház építéskori alaprajza (saját ábra)

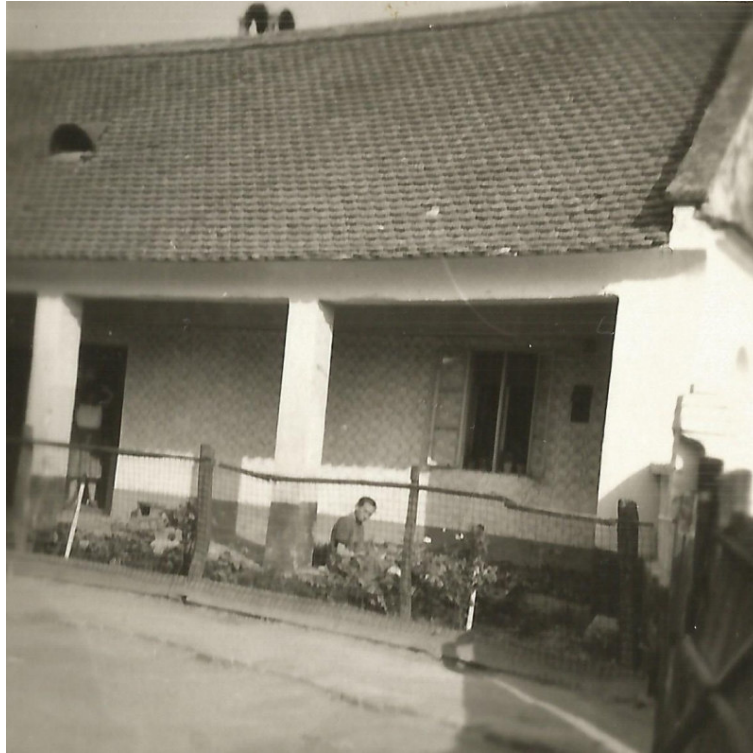
6. kép: Gang előtt futó virágskert a Mayer-házban (forrás: Mayer-ház)

A házak udvari oldalán hosszú, oszlopos tornác, helyi megnevezésben *gang* futott végig. A korábbi építésű *Ignéczi-ház* eredetileg csak egyszerű ereszaljával készült, a *gang* csak később alakult ki. A közép-magyar háztípus korai példáinál nem épült tornác (7), az *Ignéczi-ház* ilyen módon történő építése így egyfajta technikai, anyagi vagy igénybeli lemaradásra utalhat, az épület valamiért őrizte ezt a korábbi szokást. A tornác szinte mindenhol földes volt, jobb módú tulajdonos esetén volt csak égetett téglával kirakva, a végében alacsony, fából tákolt kiskapu, ún. „*kettile*” nyílt a hátsó udvarra. (6. és 7. kép)

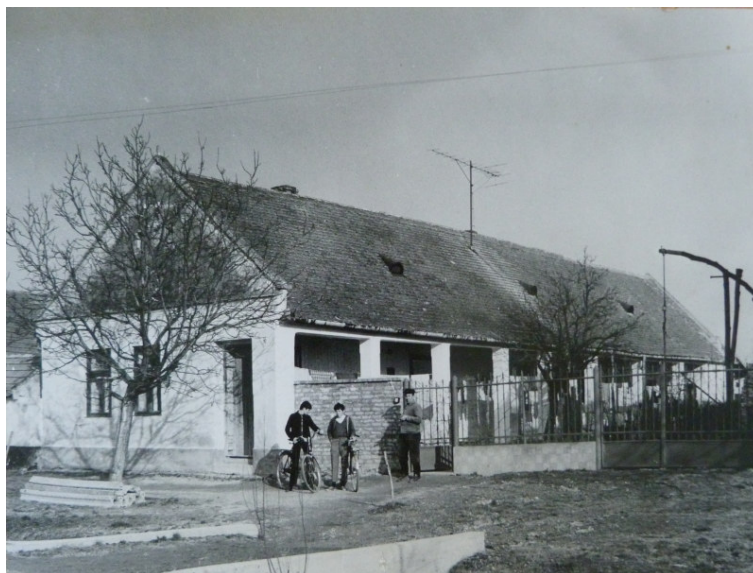
8. kép: A Huber-ház az utcáról nézve a 70-es években (forrás: Huber-ház)

A tetőforma hagyományosan az első-hátsó oromfalas hosszú nyeregtető volt. Az utcai oromfal rendszerint igényesebb megjelenésű volt, tetején évszám jelezte az építés időpontját, esetenként az építtető nevét is. Az ablakok díszesebbek voltak és a telek bejárata is itt helyezkedett el, boltíves nyílásban egy egyszerű, de szépen kimunkált tömörfa ajtó, ami a tornácra nyílt. Ez szinte minden házon épült, helyi megnevezése a sváb nyelvből adódóan „*gangtir*”. A beszámolók alapján a *gangtir* a 40-es években inkább már csak az épület jellegzetes díszjele volt, mint funkcionális eleme, a lakók elsősorban a közvetlenül mellette lévő deszkaajtót használták bejáratként. (8. kép)

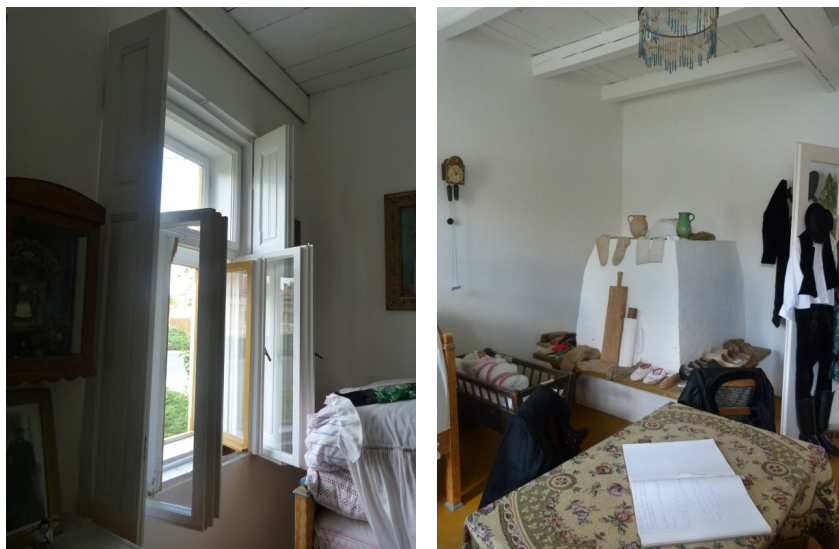
9. és 10. kép: Spalettás ablak és búboskemence a hajósi tájházban (saját fotó)

Az első világháború előtt épült épületeknél a konyha fölé még jellemzően szabadkémény borult, későbbi építésnél ez már nem volt jellemző. A szabadkémény mellett ezeknél az utolsó generációs házaknál már szinte mindenhol készült zárt kémény is. Módosabb házaknál minden szobában, egyszerű házaknál csak az első szobában állt búboskemence, helyi elnevezéssel *ófa*. A búboskemencék jellemzően a faltól kicsit eltartva készültek, az így kialakult zug volt a *súfá*, ami az *ófabánk*, azaz a kemencepadka mellett a ház egyik legkellemesebb pontjának számított. (10. kép) A füstölés legtöbb esetben a szabadkéménynél történt, de volt, ahol a ház végében külön füstölő épült.

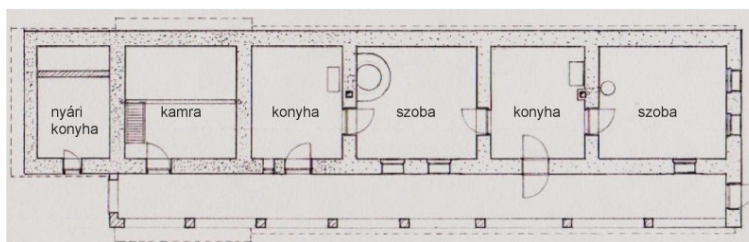
11. kép: A Mayer-ház alaprajza az 50-es években (saját ábra)

A *Mayer-házban* adódott lakhatási nehézségek enyhítésére a két család egyszerű megoldásokat keresett. A Mayer család a beköltözés után térfelhasználás céljából rögtön elbontotta az első szobában lévő búboskemencét; a fűtést ezután egy ún. *Jancsi-kályhával* oldották meg, ami a vaskályhák egy akkor divatos, zománcozott fajtája volt. 1955-ben a Szauter család pedig az első kamrát alakította át konyhává. Ehhez a pincét földdel töltötték fel, ami később többször is az épület süllyedéséhez vezetett. A két helyiséget egy új ajtó beépítésével összenyitották, illetve az eddig ablaktalan konyha kapott egy kis szürkére mázolt, spalettás ablakot a bejárati ajtó mellé. A két lakórész közötti átjárást megszüntették az első konyha és a hátsó szoba közötti ajtó eltorlaszolásával.

végül 1955-ben az első konyhában „beplafonozta” a szabadkéményt. A padlásszinten a kéménykürtőt még pár évig meghagyták füstölés céljára. (11. kép)

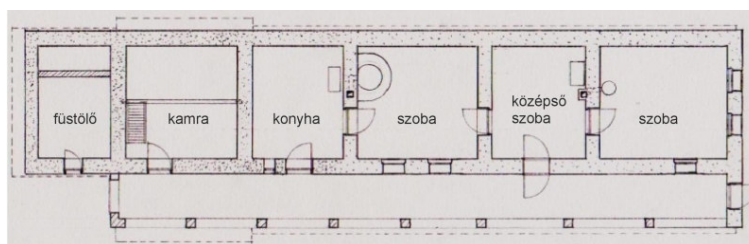
12. kép: A helyiségfunkciók módosulása a Mayer-házban a 60-as években (saját ábra)

Annak hogy a két konyha közül a család a hátsót kezdte el használni, praktikus okai voltak. A konyha így nem ékelődött többé a hálóhelyiségek közé, vagyis a lakókonyha funkció és a hálófunkció térben jobban szétválhatott egymástól. Emellett a hátsó szobában még ott állt a búboskemence, így a kenyérsütést is egyszerűbben lehetett a hátsó konyhából végezni.

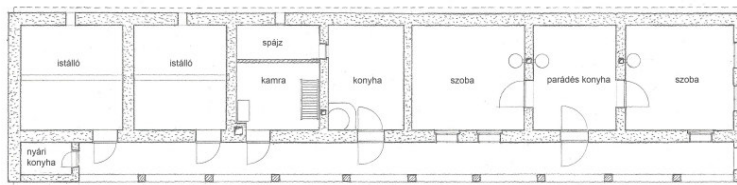
13. kép: Az Bohner-ház építéskori alaprajza a parádés konyhával (saját ábra)

A hátsó konyha megjelenése általánosnak mondható a településen, sőt kései építésű házaknál már alaptól létezett. A *Bohner-ház* 1941-ben már eleve úgy épült, hogy az első és a hátsó szoba közé egy ún. *parádés konyha* került. Ez elméletben csak az étel elfogyasztására volt hivatott, minden másra ott volt a hagyományos konyha. A paraszti életmódban azonban az étkezés nem tudott elszakadni a konyhától, így a parádés konyha eleve funkciótlan helyiséggé vált. (13. kép)

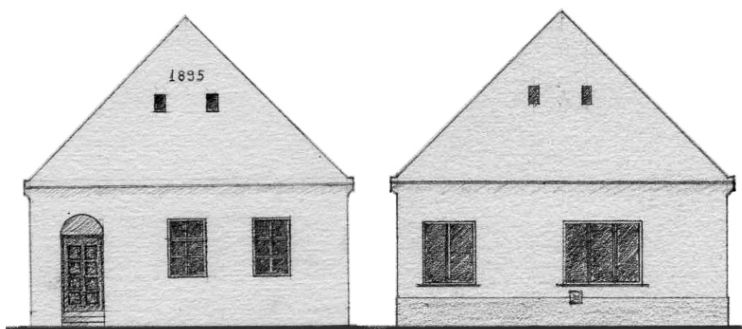
15. kép: A Mayer-ház eredeti és átalakult homlokzata (saját ábra)

Az első oromfalat tönkremenetel miatt több vizsgált ház esetében újra kellett falazni, ami egyben a régi, karakteres kisablakok lecserélését és a *gangtir* megszüntetését is jelentette. Az új homlokzaton általában egy magasabb, háromosztatú szobaablak, illetve egy kétosztatú folyosóablak kapott helyet (19). (15. kép)

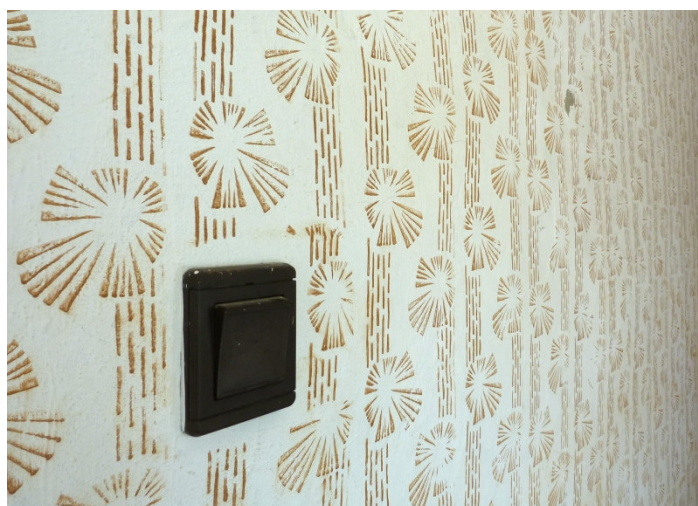
16. kép: Pingálás a Mayer-ház tornácán (saját fotó)

Mikor épp nem volt semmi sürgősen javítandó szerkezeti probléma, a ház megjelenése is apránként elkezdett átalakulni. A kor jellemző divatja lett a 60-as években megjelenő *pingálás*, ami a 90-es évekig elterjedt szokás maradt. Általában a lakófunkciójú helyiségeket és gyakran a gangot látták el ilyen hengerrel felvitt mintával, a házak utcai homlokzata azonban továbbra is egyszerűen fehér maradt. (16. kép) A pingálás elterjedésének oka a városi minták átvételén túl a parasztházak mai értelemben vett otthonná válásával magyarázható. Ez a díszítés kicsit ellentétben állt a korábban előtérbe helyezett praktikussággal, azonban a parasztház ekkor már egyre kevésbé volt a mindennapi munka színhelye, az térben fokozatosan teljesen különvált a lakóháztól. Ennek a különválásnak az egyik megnyilvánulása volt az épületen belüli helyiségek tisztábbá, igényesebbé válása.

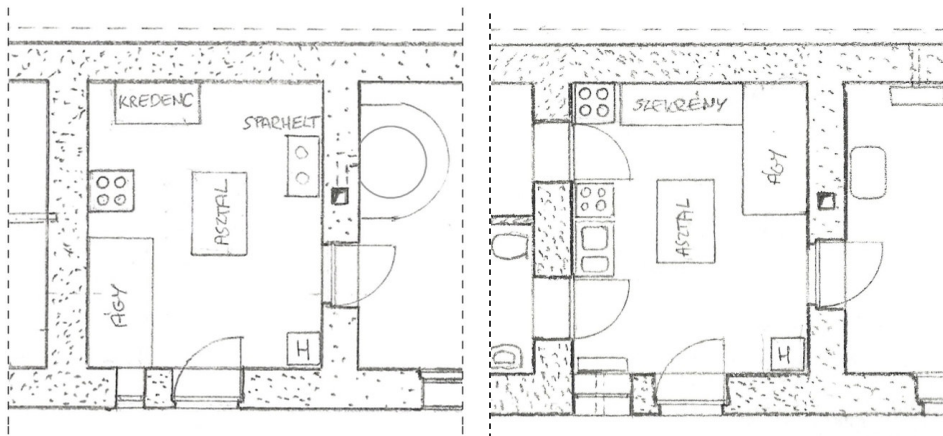
17. és 18. kép: A Mayer-ház konyhája a palackos (60-as évek vége), majd a vezetékes gáztűzhely megjelenése után (80-as évek közepe) (saját ábra)

Szintén a 60-as évektől kezdett terjedni a palackos gáztűzhely a háztartásokban. Ennek kezelése és a konyha tisztán tartása a sparhelthez képest egyszerűbb volt, másrészt a gáztűzhely nem fűtötte fel a helyiséget, így a nyári főzést is lehetett a konyhában végezni. A vizsgált házak közül négyben ennek ellenére a sparhelt ma is ott áll a gáztűzhely mellett, praktikusan a téli főzést általában ezen végzik. A palackos gáztűzhelyt általában lecserélték vezetékes gázbekötésűre a hajósi gázhálózat kiépülése után, azonban ez nem mindig jelentette annak leselejtezését. A *Mayer-házban* ugyanúgy megmaradt a konyhában a vezetékes mellett, nagyobb családi ünnepeken vagy kinti főzéseknél a tornácon tudták használni. (17. és 18. kép) A *Huber-házban* a kamrába került át és a nagyobb kosszal járó főzéseket a mai napig ott végzik.

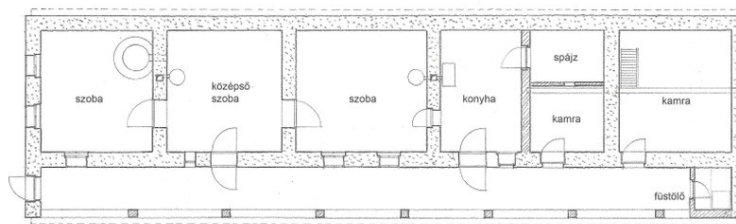
20. kép: A spájz kialakulása a Huber-házban a 60-as évek végén (saját ábra)

A 60-as, 70-es években a házakban szinte kivétel nélkül megjelent a *spájz* – azaz a belső kamra (30). Kialakításának legáltalánosabb példája, hogy a meglévő nagy kamrát kettéosztották egy egyszerű téglafallal, majd a hátsó helyiségből egy, a konyhából közvetlenül megközelíthető spájzt hoztak létre. Az első helyiség megmaradt külső kamrának, megközelítése továbbra is a tornácról történt. (20. kép) Egy darabig mindkét kamrát használták élelmiszertárolásra, a készletet a nagyobb tisztaság miatt viszont már bent tárolták, illetve később gyakran a hűtőszekrényt is itt helyezték el. Végül soron ez a helyiség örökölte meg a nagy kamra élelmiszer-tároló funkcióját, a megmaradt kamrarész pedig már általában az udvar használatához kapcsolódó eszközök raktározására szolgált. A 70-es években vált aztán jellemzővé az első kamrarész fürdőszobává alakítása. Mivel a külső kamra egyre inkább feleslegessé vált, így ez egy praktikus hasznosítása volt ennek a helyiségrésznek (31).

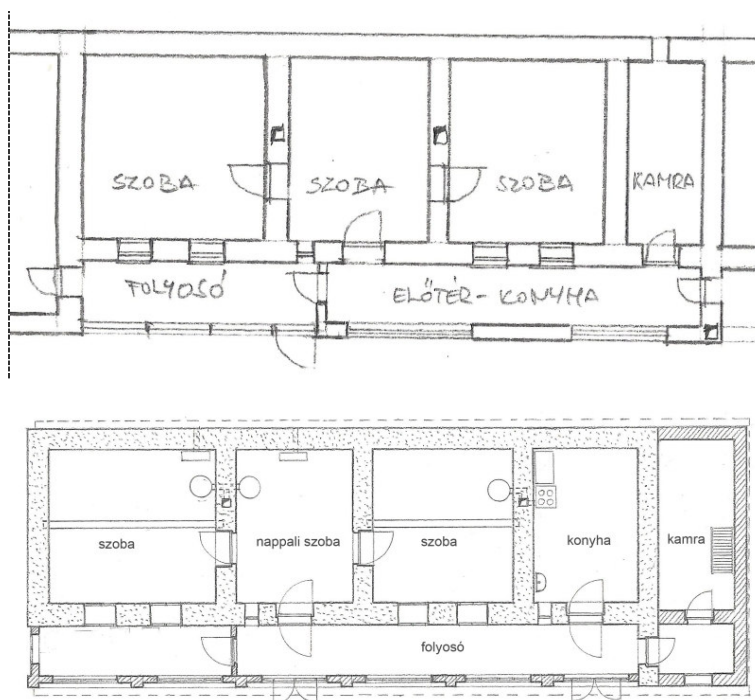
21. és 22. kép: Tornácbefalazás a Szeitz- és az Ignéczi-házban (saját ábra)

Az átalakítások második típusa a gang teljes vagy részleges befalazása volt, ami a 70-es évektől vált divattá. A vizsgált példák közül a *Szeitz-ház*nál az elsődleges indok a ház térszervezésének átalakítása volt új – a tornácból kialakított – helyiségek létrehozásával. A gang befalazása lényegében az épület kétraktusossá válását jelentette, azonban a tornácból keskenysége miatt nem lehetett akármilyen helyiséget kialakítani. Itt a gang hátsó felén egy előszobával egybenyitott konyhát, első felén pedig egy zárt folyosót hoztak létre (32). Az eredeti konyha így funkcióját veszítve lakószobává alakult, ami által itt is létrejöhetett a lakószobák térbeli különválása – csak kicsit másként. (21., 23. és 24. kép)

Az *Ignéczi-ház* esetében az elsődleges szempont az épület hőháztartásának javítása volt. A hagyományos egytraktusos épületek helyiségeiből a külső falakon át sok hő távozott, ami a ház nehezebb (és költségesebb) felfűtését eredményezte. Az emberek akkoriban már jóval több időt töltöttek a négy fal között, mint korábban, így a meleg bent tartása még fontosabb lett. A tornác befalazása elzárta a helyiségek egyik falát a külső tértől, amivel az adott helyiség hőtechnikailag kedvezőbb helyzetbe került (33). (22. kép)

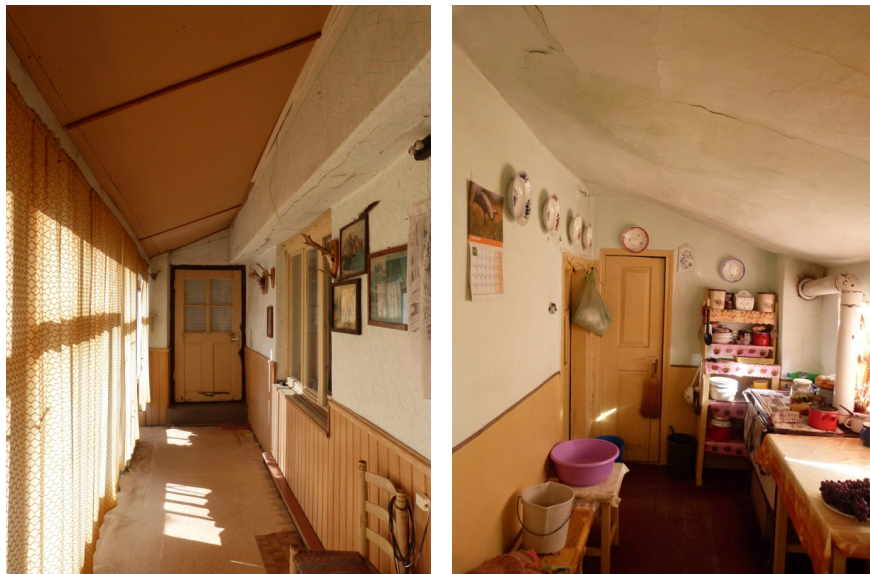
23. és 24. kép: A becsukott tornácra kialakított folyosó és konyha a Szeitz-házban (saját fotó)

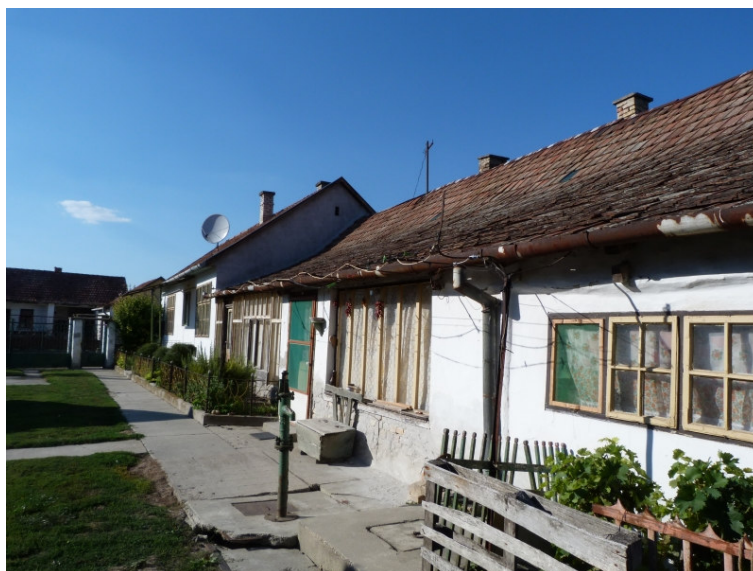
25. kép: A Szeitz-ház becsukott tornácának külső megjelenése (saját fotó)

A gang befalazásával az épület elvesztette eredeti karakterét, gyakran mindenféle összehordott anyagot, nyílászárót használtak, így a ház egységes képe is megbomlott. (25. kép) Emellett jelentős hátrány volt még, hogy a belső helyiségek megvilágítottsága ezzel igen rossz lett. Sok esetben a szobákon és a konyhán az eredeti hagyományos ablakok és ajtók maradtak meg, melyek amúgy sem engedtek be túl sok fényt, így azonban a helyiségek lényegében teljesen sötétté váltak.

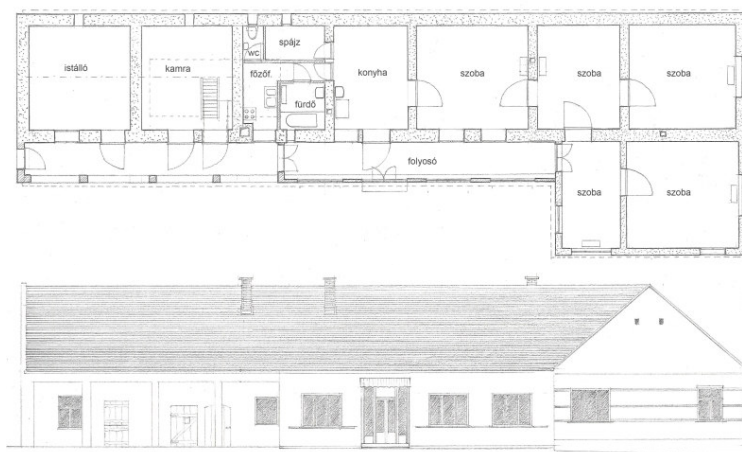
26. és 27. kép: A Bohner-ház alaprajza és udvari homlokzata az 1968-as átépítést követően (saját ábra)

A *Bohner-ház* 1968-ban bővítették az utcafronton egy második traktussal, amiben egy nagyobb és egy kisebb szoba kapott helyet, az eredeti hosszú ház helyiségei sértetlenül megmaradtak és létrejött egy öt szobából álló lakótér. Emellett hátul a konyháig befalazták a tornácot is, amivel az épület lakás céljára használt része lényegében teljesen kéttraktusossá vált. Ez az átépítés tulajdonképpen csak a helyiségszám növelésére irányuló toldás volt, aminél nem volt szempont a meglévő helyiségekkel való használható térkapcsolatok kialakítása. A végeredmény sok helyiség szövevényes, kissé átláthatatlan rendszerét jelenti, többféle átjárással, az így kialakított saját szobák kevésbé minősíthetők privát, személyes tereknek, rendszerint csak egymáson keresztül közelíthetők meg. (26. és 27. kép)

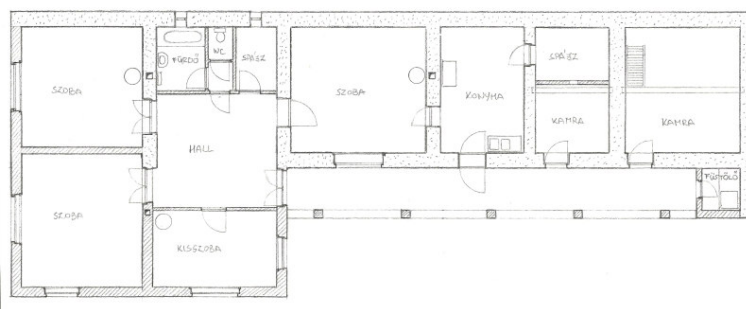
28. kép: A Huber-ház alaprajza az 1973-as átépítést követően (saját ábra)

A *Huber-ház* átépítésénél az egész ház térstruktúrája – a korábbi sorolások kapcsolatokkal teljesen ellentétesen – egy központi tér köré szerveződött. A tornácról két bejárat nyílik, az egyik a hátsó konyhába, a másik pedig az új épületrészben a hallba. A hallból lehet megközelíteni a többi helyiséget, így a szobák személyes jellege nem sérül és a térstruktúra is átlátható, tiszta marad. A konyha az egyetlen helyiség, ami nincs közvetlen kapcsolatban a hallal, de annak ellenére, hogy lényegében teljesen különvált a többi helyiségtől, megőrizte központi szerepét. Érdekesség, hogy az építkezés alapvető célja, vagyis hogy minden családtagnak legyen saját szobája, végül nem valósult meg. Az új első szoba ugyanis sose funkcionált lakószobaként, az idősebb lakók inkább továbbra is hárman aludtak együtt a hátsó szobában, ami valószínűleg a megszokásból ered. (28. kép)

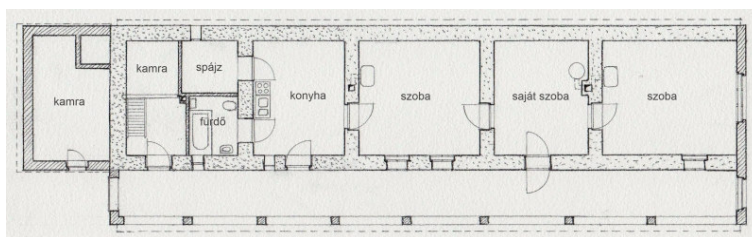
29. kép: A fürdőszoba kialakítása a Mayer-házban 1975-ben (saját ábra)

Nagyon sok esetben – például a *Mayer-ház*nál is – a vízbekötés és a fürdőszoba kialakítása egy időben történt. A fürdőszoba mellett ekkor alakítottak ki egy spájzt is, mindkét helyiséget a kamrából választották le, megközelítésük a konyhából történt, így annak bútorozhatósága kicsit kötöttebbé vált. Ez az átalakítás tipikusnak mondható, sok helyen figyelhető meg a konyha és a régi kamra közé ékelt fürdőszoba és a mögötte lévő spájz. Rendszerint a spájz jelent meg hamarabb, így az volt a hátsó helyiség, az előtte lévő kamrarészt a fürdőszoba megjelenéséig még használták. (29. kép)

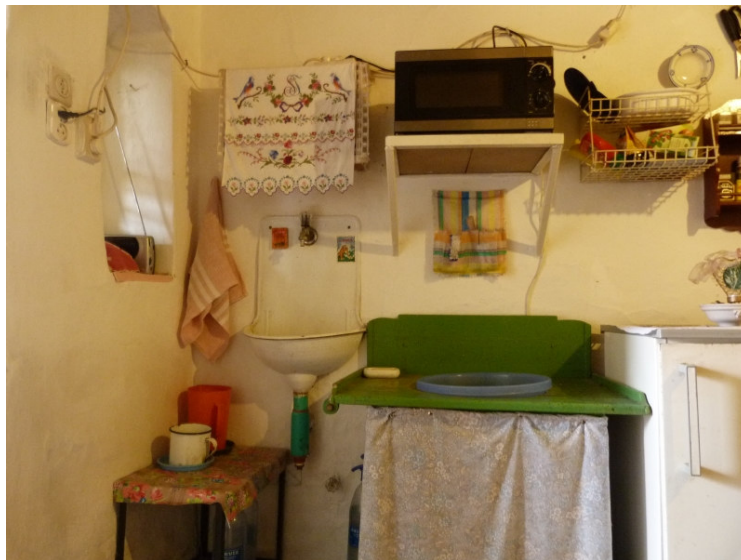
30. ábra: Falikút és mosdóasztalka az Ignéczi-ház konyhájában (saját fotó)

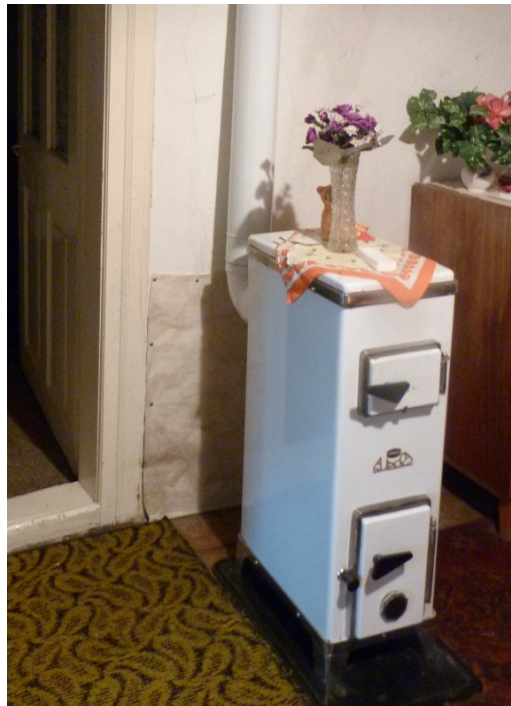
31. kép: Vaskályha az Ignéczi-házban (saját fotó)

A vaskályhák az 50-es évektől kezdve fokozatosan teljesen kiszorították a kemencéket a házakból, melyek a kenyérsütés hagyományának megszűnésével végleg eltűntek. A vaskályhák kora a 80-as évek közepéig tartott, a fa mellett megjelent az olcsóbban beszerezhető szén tüzelőanyag és néhány háztartásban az olajkályhák is. (31. kép) A hagyományos tüzelőanyag tárolása az állattartás és az udvarhasználat változásaihoz igazodott. Azokban a házakban, ahol aktív gazdálkodás folyt, ott a hátsó udvarban alakítottak ki ólakkal kombinált fészert (32. kép), ahol pedig az állattartás már kezdett visszaszorulni, a megüresedő gazdasági épületek, kamrák szolgáltak tüzelőanyag raktárként.

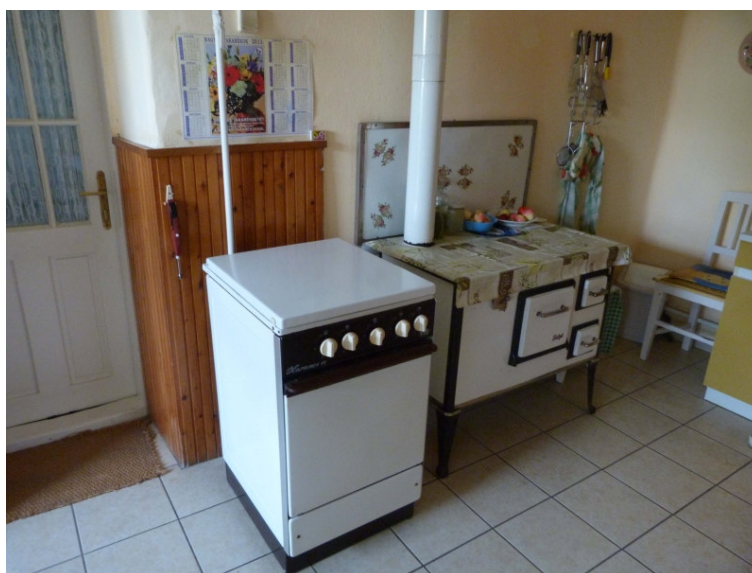
33. kép: Régi és új együtt élése a Huber-ház konyhájában (saját fotó)

A konyhákban a gázfűtés megjelenéséig a sparhelt biztosította a meleget, ezért a palackos gáztűzhelyek mellett még tovább élt egy darabig, hideg időben továbbra is azon főztek. A vezetékes gáz bekötésekor aztán aki le akarta selejtezni, az megtehetette. A *Mayer-* és a *Greksa-házból* ekkor tűnt el a sparhelt, a két konyhába konvektor került. A többi épületben a sparhelt azonban megmaradt, az ezzel való főzés/fűtés ma már a gázhoz képest olcsóbb, így napjainkban a készülék sok helyen reneszánszát éli. (33. kép)

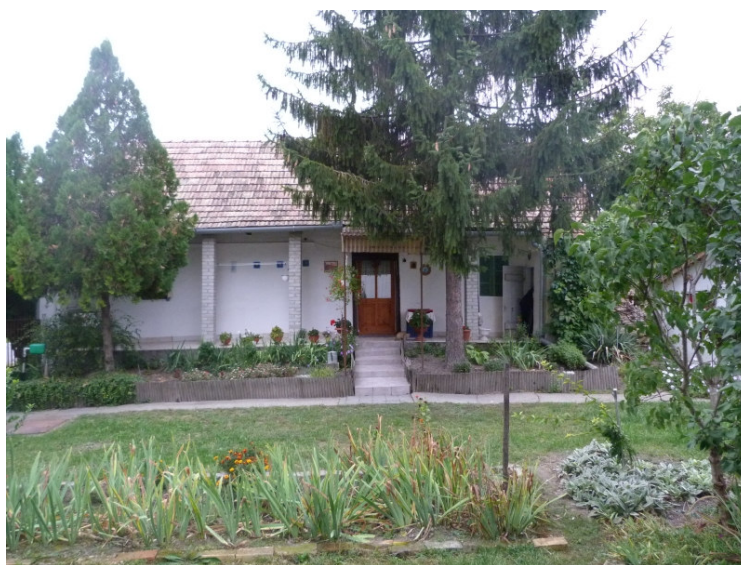
34. kép: A Greksa-ház udvari homlokzata ma (saját fotó)

Ma a legtöbbször már csak a legszükségesebb felújításokat végzik el, rosszabb esetben még azokat sem. Funkcionális fejlesztésről a legritkább esetben lehet csak beszélni és ezek is általában egyedi igények alapján történnek (41). Általános tendenciák nincsenek, azonban a *Greksa-ház* példája jól prezentál egy aktuális, de sajnos nem elég gyakori jelenséget. Az épület egy 2000-es tulajdonosváltást követően teljes körű felújításon esett át. Ez érintette a szerkezeti és funkcionális problémákat és hiányosságokat is, ekkor alakították ki a fürdőszobát és a spájzot; végül úgy jött létre egy modern igényeknek megfelelő lakótér, hogy az épület viszonylag sokat meg tudott őrizni eredeti karakteréből. (34. kép)

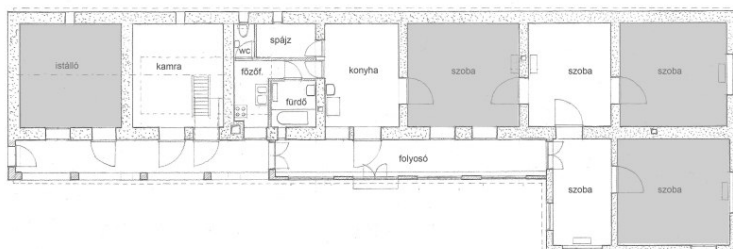
35. kép: Megüresedett helyiségek a Bohner-házban (saját ábra)

konyhával közvetlen kapcsolatban lévő hátsó szobában a lakók a mindennapi életvitelhez szükséges tárgyakat, eszközöket tárolják, a tárgyak folyamatosan cserélődnek, így tulajdonképpen ez egy lakatlan, ám aktívan használt helyiséggé vált. Az első két szoba ezzel ellentétben szinte érintetlen, itt kaptak helyet a különleges alkalmakhoz szükséges dolgok, pl. a legszebb ruhák és a karácsonyfa is. (36. kép) Ezek az első szobák afféle mai tisztaszobaként funkcionálnak, fotókkal és emléktárgyakkal prezentálják a család értékeit, és ahogy régen, úgy ma se látogatja őket jóformán senki.

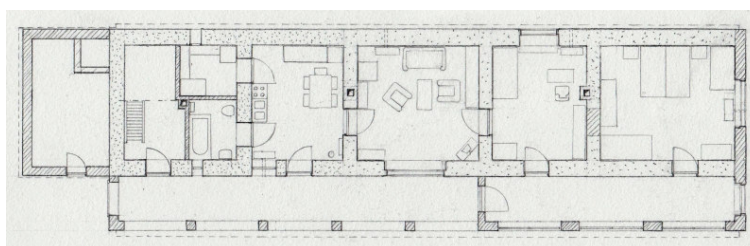
37. kép: A Mayer-ház alaprajza a 2000-es években, a nappalival (saját ábra)

A *Mayer-házban* az első és a hátsó szoba megüresedésével elől egy – a *Bohner-házhoz* hasonlóan – általában használatlan vendégszoba, hátul pedig egy mai értelemben vett nappali helyiség tudott kialakulni. (37. kép) A nappali szoba a hagyományos parasztházban, mint funkció sose létezett. A családdal – ezen belül is főleg a már nem a településen élő, de hazalátogató családtagokkal – töltött idő felértékelődése, illetve a kényelmi berendezések és a TV megjelenése elősegítette a funkció megjelenését. A nappali azonban csak ott alakult ki, ahol a megfelelő helyiség erre rendelkezésre állt. A *Mayer-ház*on kívül a *Greksa-ház* első szobája is berendezésében és használatában nappali szoba jellegű, azonban itt a szoba egyben hálóhelyként is szolgál az egyedül élő tulajdonosnak. Az *Ignéczi-házban* pedig már korábban a volt első konyha jutott egyfajta nappali szerephez is, mikor a konyhafunkciót elvesztette.

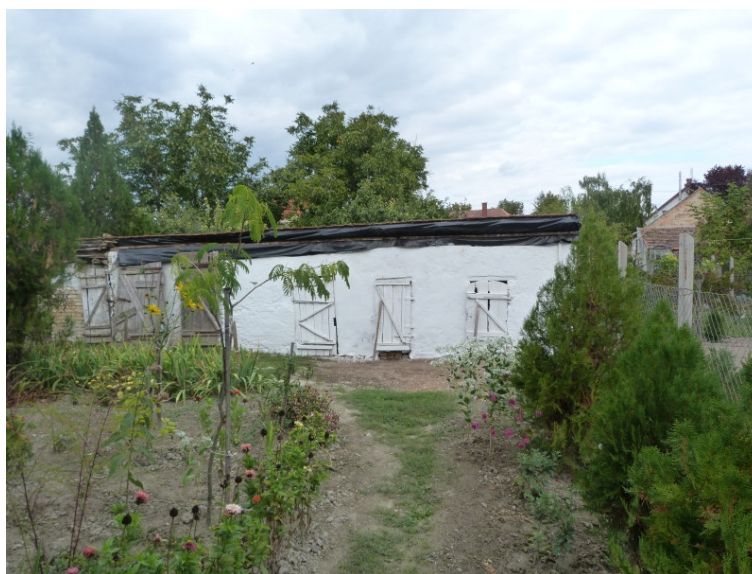
38. kép: Megüresedett ólak az Ignéczi-ház udvarán (saját fotó)

A megüresedés az udvart és a gazdasági építményeket a lakóháznál jóval hamarabb utolérte. A 70-es évektől fokozatosan visszaszorult az állattartás, ami egyrészt a lakószám csökkenésével, másrészt a különféle üzletek és termékek széles körű elérhetőségével magyarázható. A fiatalok elkerülésével a házban maradó idősebb tulajdonosok már egyre kevésbé győzték egyedül az otthoni gazdálkodást, illetve már nem is volt szükség arra, hogy az emberek fáradságos munkával maguk gondoskodjanak a család élelmiszerellátásáról. Először a nagyobb állatok (ló, tehén) tartása szűnt meg, az ezekhez tartozó építményeket vagy lebontották, vagy ha az épület részét képezték – mint például a *Bohner-* és *Huber-házak* istállói – funkciót váltottak. Mindkét példában az istállókat kamraként vagy takarmányraktárként használták tovább, a *Bohner-házban* ez tette lehetővé a régi kamra felosztását új, belső helyiségek számára. A sertéstartás a 90-es évektől szorult vissza, a baromfitartás pedig napjainkban kezd teljesen eltűnni a portákról. A megüresedett gazdasági épületeket ma tüzelőanyag- vagy szerszámtárolásra használják leginkább, vagy ha már végképp semmire nem lehet hasznosítani, lebontják. (38. kép)
