AZ EGYKORI ZUGLIGETI VILLAMOSVÉGÁLLOMÁS ÉPÍTÉSTÖRTÉNETE

KELECSÉNYI KRISTÓF ZOLTÁN – GYETVAINÉ BALOGH ÁGNES

BME Építészettörténelmi és Műemléki Tanszék, Budapest

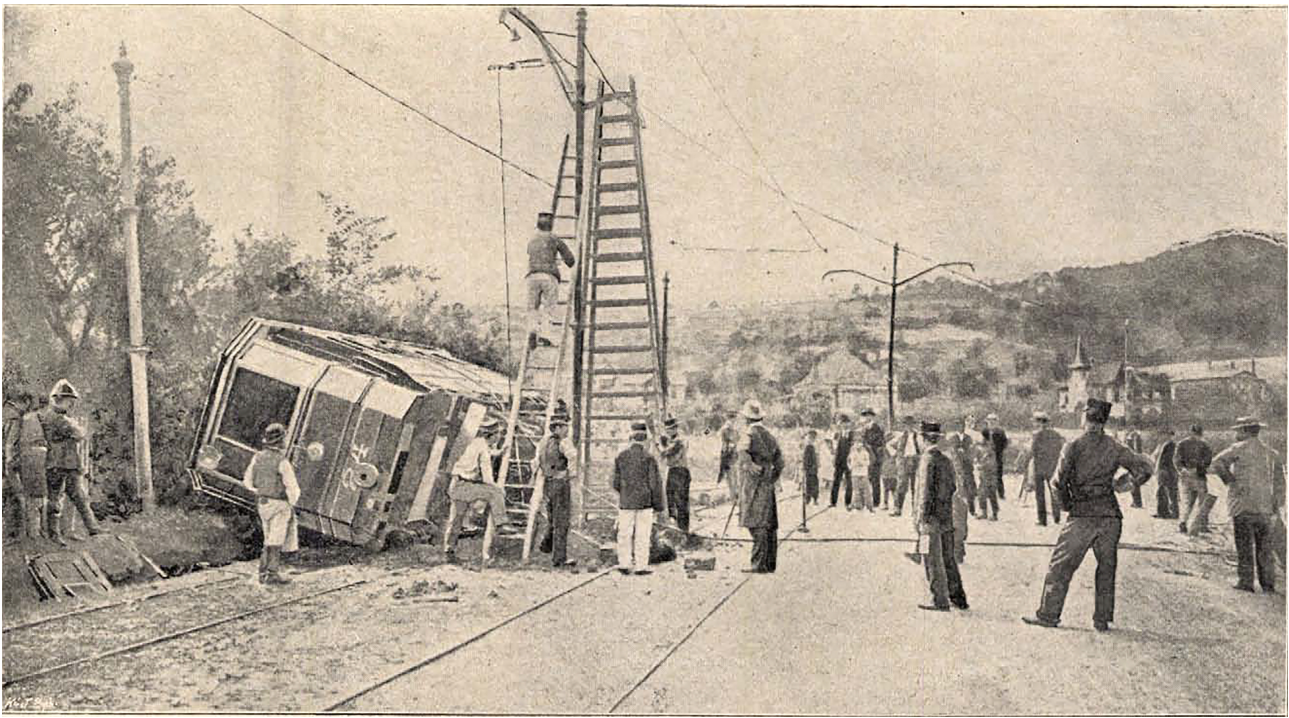
01 A zugligeti villamosvégállomásról elszabadult villamoskocsi a négy halálos áldozatot követelő balesetet követően. 1900. június 4.

Végül az új felső végállomás kiépítésének közvetlen előzménye, kiváltó oka az 1900. június 4-én történt Pünkösdi vasárnapján, amikor kirándulók ezrei özönlöttek el a kedvelt budai kirándulóhelyeket. Az esti órákban hatalmas tömeg várakozott a zugligeti végállomáson, hogy feljusson a következő szerelvényre. A vonalon tehát a szokásos hétfégi csúcsforgalom zajlott, amikor este 8 óra körül egy zsúfolásig telt, de még vezető nélkül várakozó kocsiban az egyik utas a tömegben véletlenül kioldotta a kéziféket (a korabeli villamoskocsikon még nem volt az utastértől elválasztott vezetőfülke). A mozdulat annyira véletlen volt, hogy maga a vétkes sem vette észre és az utazóközönség döntő többsége azt hitte, hogy van vezető a járművön. A kocsi kigurult a lejtős végállomásról, majd felgyorsult és a Virányos úti kanyarban felborult, négy ember halálát okozva.²² (1. ábra)

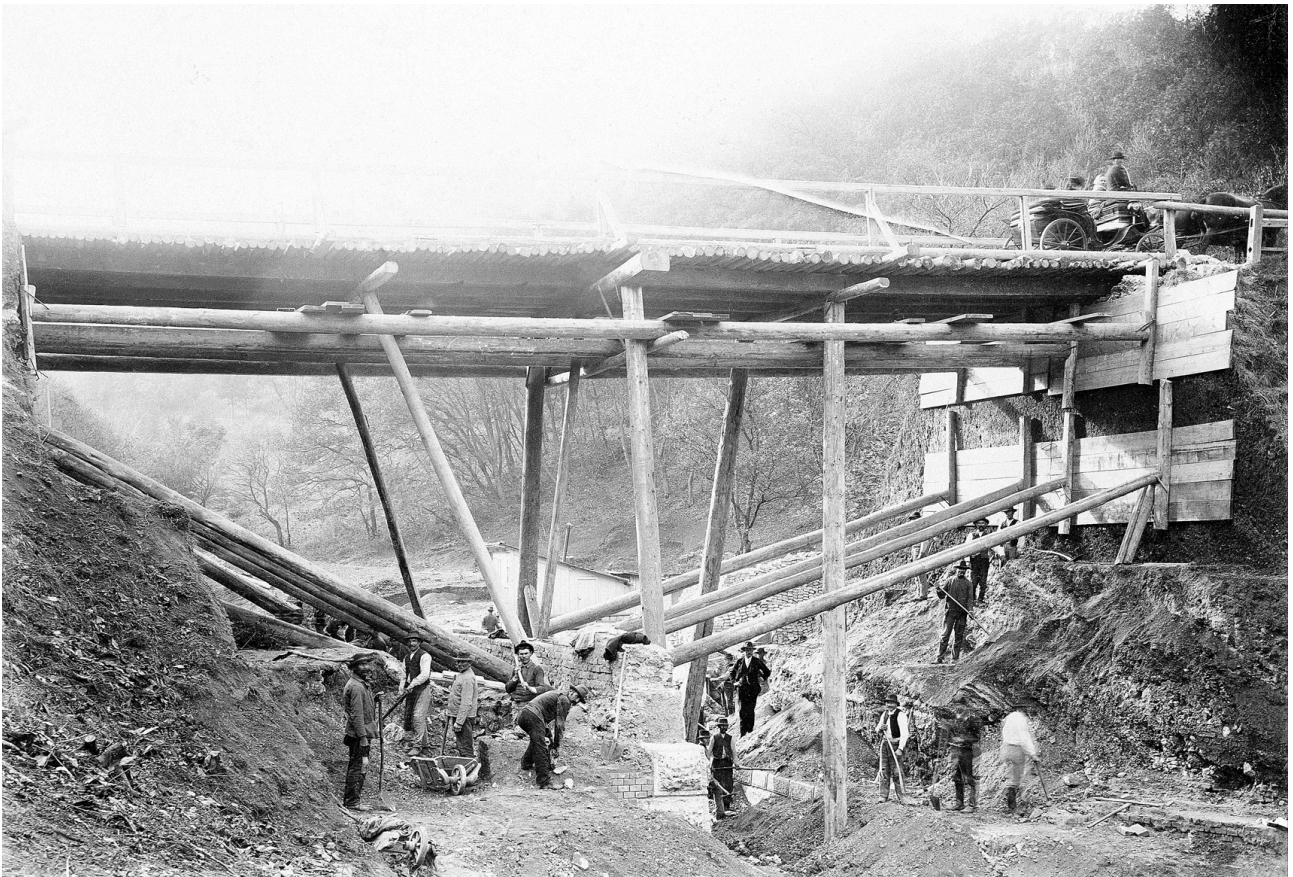
03 Az új zugligeti végállomás földmunkái a Zugligeti út ideiglenes fahídjával. 1903 körül.

A bejárás nyomán minden jelenlévő hatóság elvi engedélyt adta, mely után a földmunkák ténylegesen megkezdődhettek 1902 őszén, amikor is az Angolkisasszonyok, özv. Fuchs Vilmosné és tulajdonostársai is nyilatkoztak átengedték ingatlanjaik érintett részét. Így a leendő pálya mentén minden szükséges terület rendelkezésre állt, a kitűzést október folyamán a Mérnöki Hivatal el is végezte. Az elvi építési engedélyt a miniszter november 15-én a már említett 1903. április 20-i határidővel jóváhagyta. Ekkor vélhetően már javában folyt az építkezés.³⁴ (3. ábra)

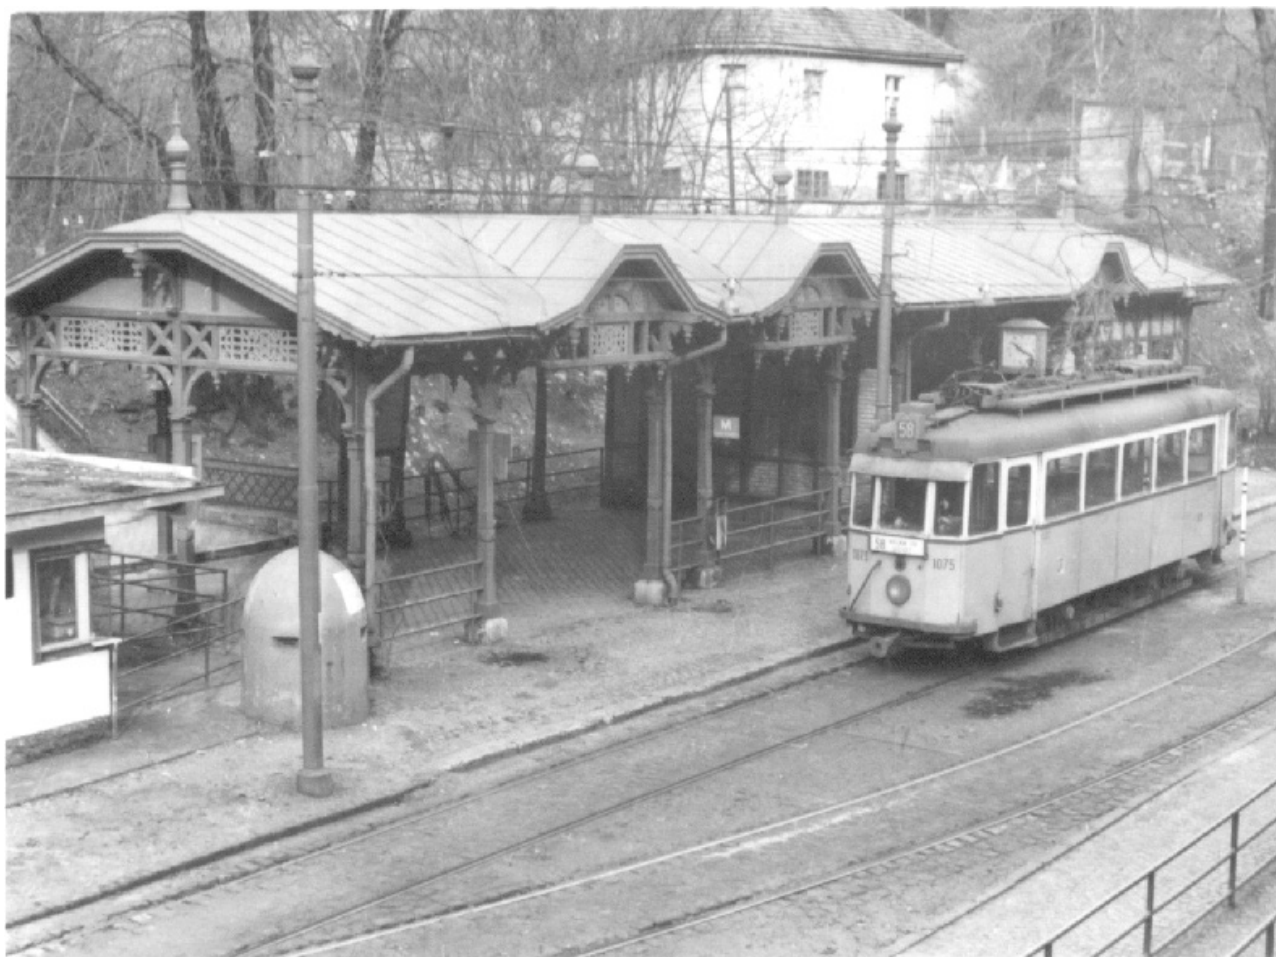
12 A végállomás épületének állapota 1970-es években.

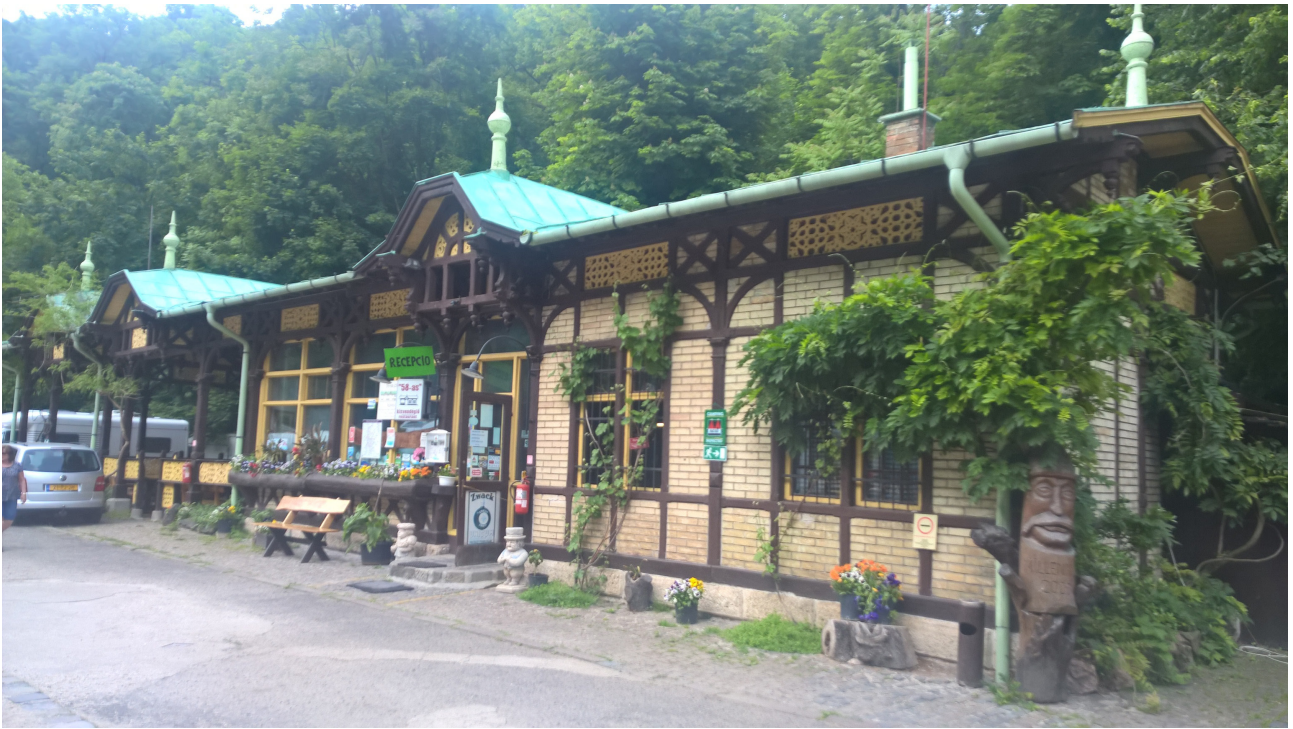
13 Az épület homlokzata északkeleti irányból.

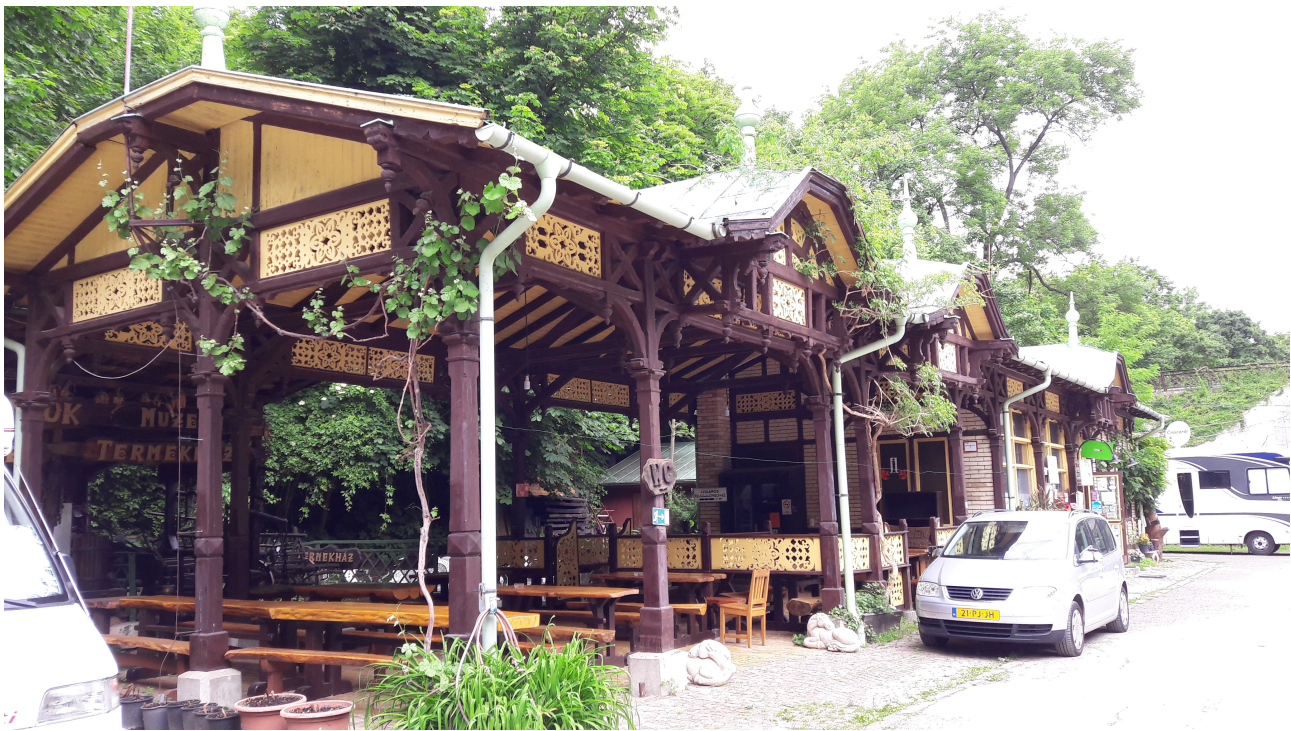
14 Az épület homlokzata délkeleti irányból.
